PISMO PROFILAKTYCZNE

Dotyczy: informacji o wypadku przy pracy rolniczej ze skutkiem śmiertelnym.

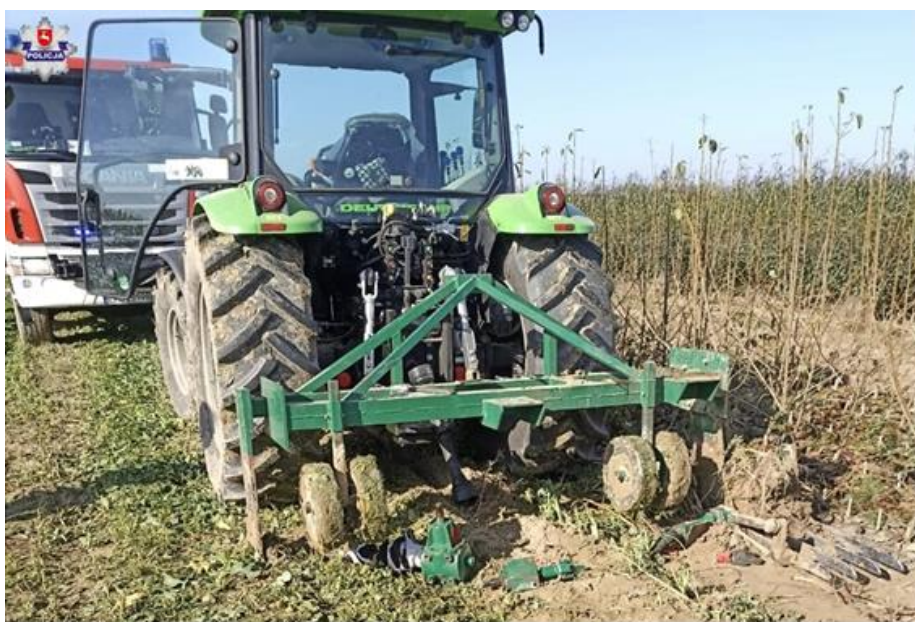
Fot. numer 1. Zestaw i wyorywacz drzewek, przy pomocy którego były wyorywane drzewka owocowe w dniu 12.10.2022 r. (foto KP Policji w Puławach)

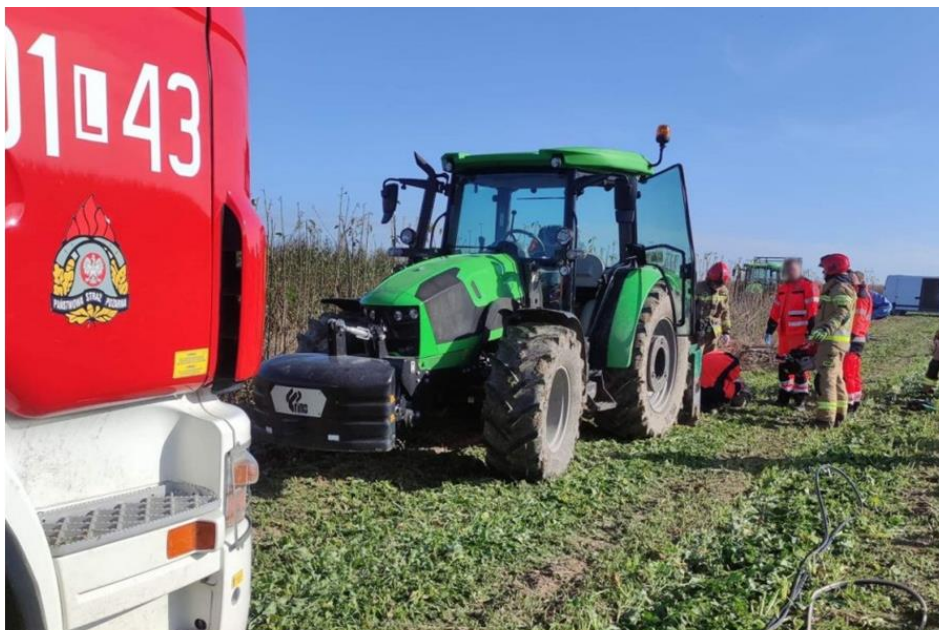
Fot. numer 2. Zestaw ciągnik i wyorywacz widziany z "przodu"
(foto OSP Końskowola)

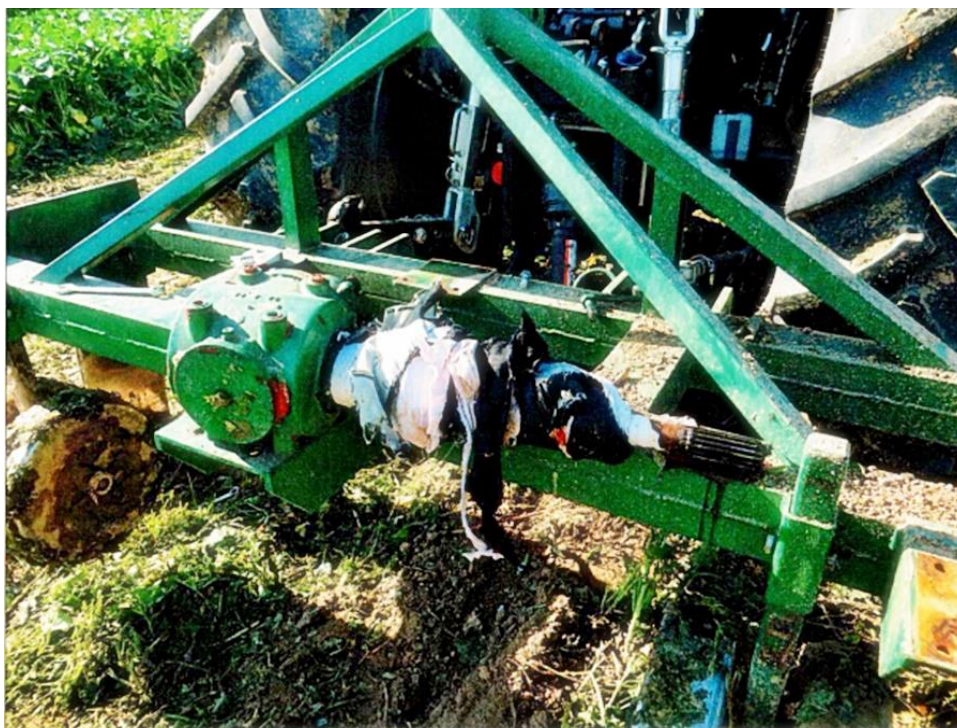
- brak osłon wałków przekazu mocy zamontowanych na wyorywaczu.

Fot. numer 3. Reduktor wyorywacza drzewek z wałkiem przekazu mocy, który pochwycił
poszkodowaną.

posiadają statusu pracodawcy i/lub przedsiębiorcy. W związku z powyższym podmiot ten i ta osoba nie podlegają kontroli organów Państwowej Inspekcji Pracy w zakresie bezpieczeństwa i higieny pracy. W związku z tym, Inspektor Pracy udzielił właścicielowi Gospodarstwa porady odnośnie wycofania wyorywacza z użytkowania do czasu wyposażenia go w osłony miejsc niebezpiecznych (wyżej wymienionych wałków przekazu mocy).

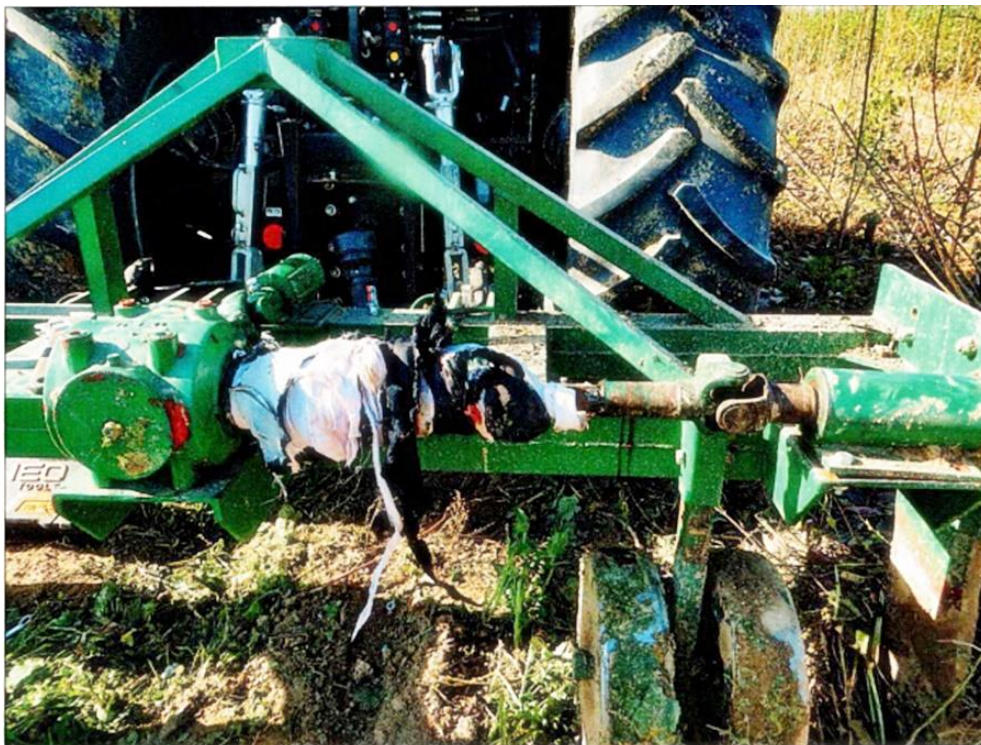
Fot. numer 4. Ciąg przekazu mocy wyorywacza drzewek (ze zmontowanymi prowizorycznie wałkami przekazu mocy zdemontowanymi po wypadku).

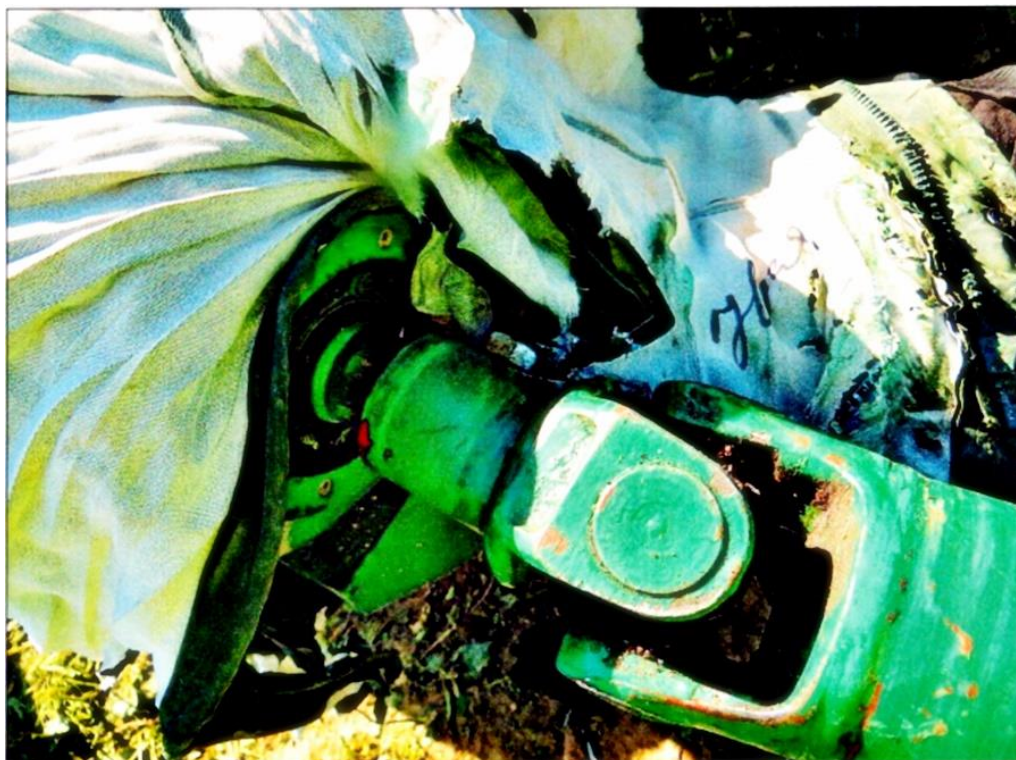
Fot. numer 5. Przegub Cardana jednego z wałków przekazu mocy ze śrubą, która prawdopodobnie pochwytiła odzież uszkodzonej.

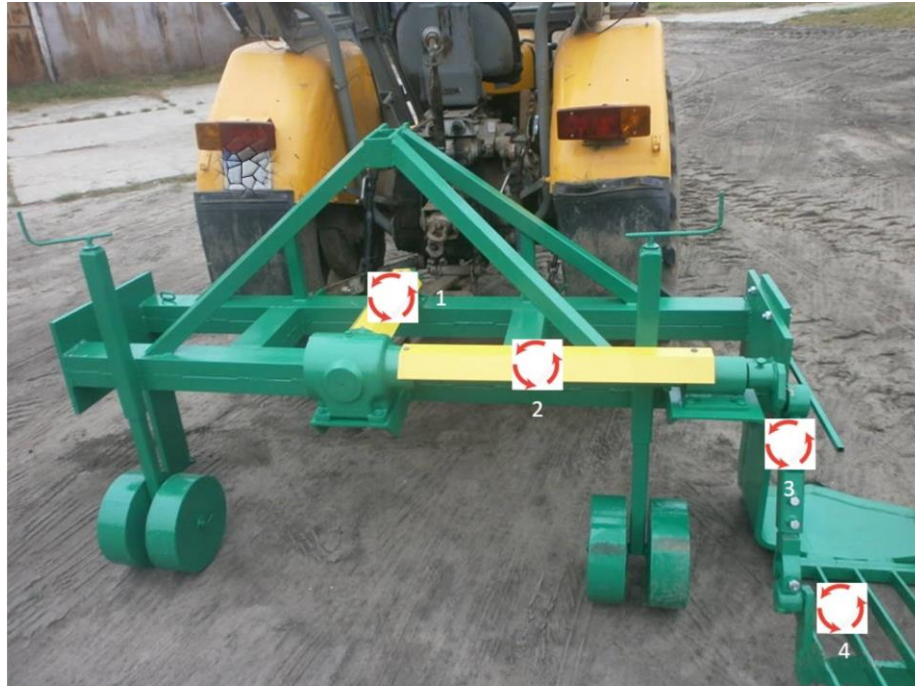
Do fotografii udostępnionych przez Państwową Inspekcję Pracy dołączono dwie fotografie ilustracyjne nr. 6 i 7 z wyorywaczem szkółkarskim z otrząsaczem, którego budowa jest podobna do tej maszyny z wypadku. Otrząsacz posiada również elementy będące w ruchu co zgodnie z postanowieniem § 4 ust. 1 Rozporządzenia Ministra Rolnictwa i Gospodarki Żywnościowej z dnia 12 stycznia 1998 r. w sprawie bezpieczeństwa i higieny pracy przy obsłudze ciągników, maszyn, narzędzi i urządzeń technicznych stosowanych w rolnictwie (Dz.U.1998.12.51), sprzęt rolniczy powinien być wyposażony w osłony zespołów i części ruchomych mogących stwarzać zagrożenie dla osób obsługujących ten sprzęt. Wyorywacze stosowane w szkółkach są w większości nabyte przed 1 stycznia 2003 r. i powinny być doprowadzone do zgodności z technicznymi wymaganiami bhp wg. rozdz. 3 rozporządzenia Ministra Gospodarki z dnia 30.10.2002 r. w sprawie minimalnych wymagań dotyczących BHP w zakresie użytkowania maszyn przez pracowników podczas pracy (Dz.U. Nr 191 poz. 1596) do końca grudnia 2006 r. Przykładowa ocena oraz plan doprowadzenia do zgodności na naszej stronie internetowej: <https://bhperolnik.pl/biblioteka/7.4..pdf> lub szczegółowo <https://www.pip.gov.pl/pl/f/v/19403/07011008.pdf>

Fot. numer 6 - ilustracyjna: wyorywacz szkółkarski z otrząsaczem o identycznych zasadach działania i podobnej budowie jak ten, uczestniczący w wypadku w dniu 12.10.2022 r. Zaznaczono wszystkie zespoły i części ruchome, które stwarzają zagrożenie dla osób obsługujących tą maszynę. Istnieje duże prawdopodobieństwo, że elementy 3 i 4 będące w ruchu, podobnie jak 1 i 2, nie posiadały również osłon w wyorywaczu użytkowanym w dniu wypadku.

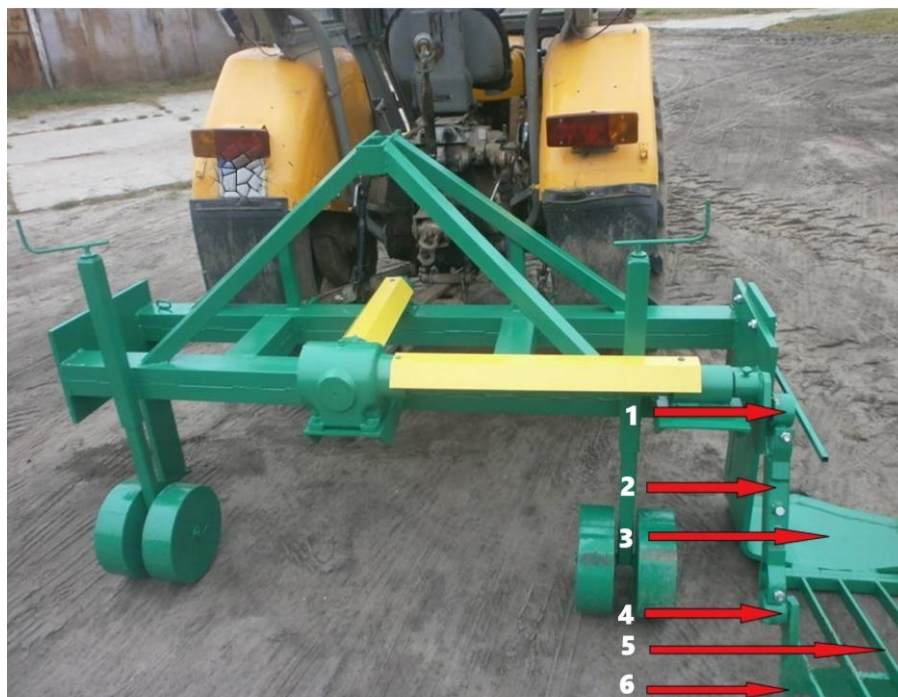
Fot. numer 7. Budowa otrząsacza: 1. Mechanizm korbowy zespołu napędowego 2. łącznik przegubowy - "targaniec" (przegubowe wykonanie łącznika pozwala na opuszczanie i podnoszenie rusztu otrząsacza zapewniając w ten sposób funkcję otrząsającą z nadmiaru ziemi system korzeniowy wyorywanych drzewek) 3. Lemiesz podorujący i wyorujący 4. Przegub kulowy 5. Ruszt otrząsacza 6. Uchwyt otrząsacza z kulą (Fotografia ilustracyjna)

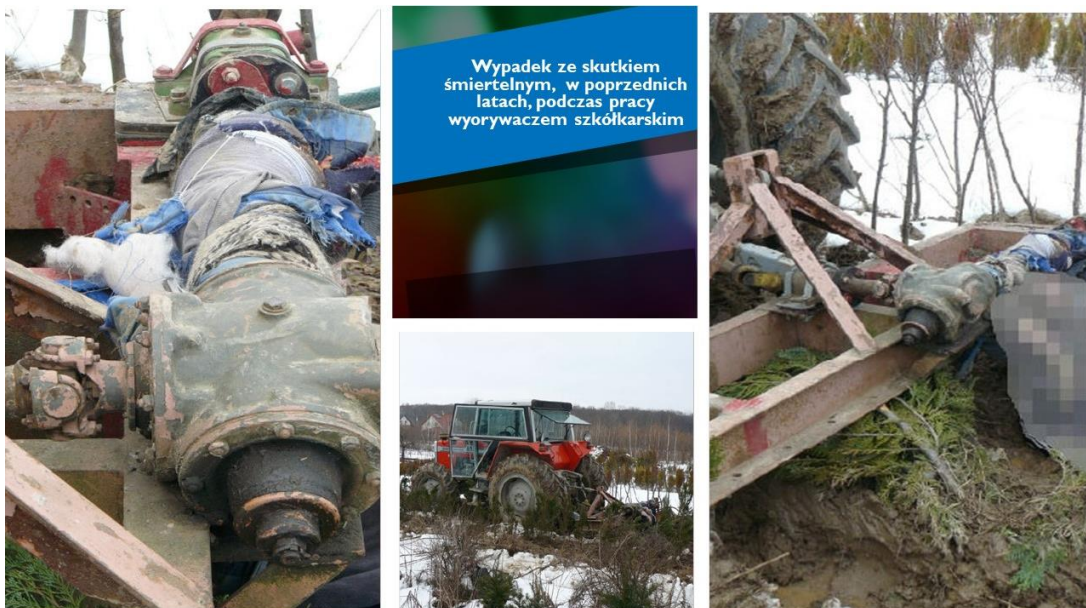
Dla pokazania najwyższego poziomu ryzyka podczas pracy wyorywaczem bez osłon zamieszczono również fot. nr 8, który to wypadek zdarzył się kilka lat wcześniej i również zakończył się śmiercią w wyniku zagrożenia pochwytniem pracownika przez element będący w ruchu maszyny.

Fot. numer 8. Wyorywacz szkółkarski, również bez osłon elementów będących w ruchu. Brak tych osłon był główną przyczyną wypadku przy pracy ze skutkiem śmiertelnym.
