Okoliczności wypadku.

Przyczyny wypadku

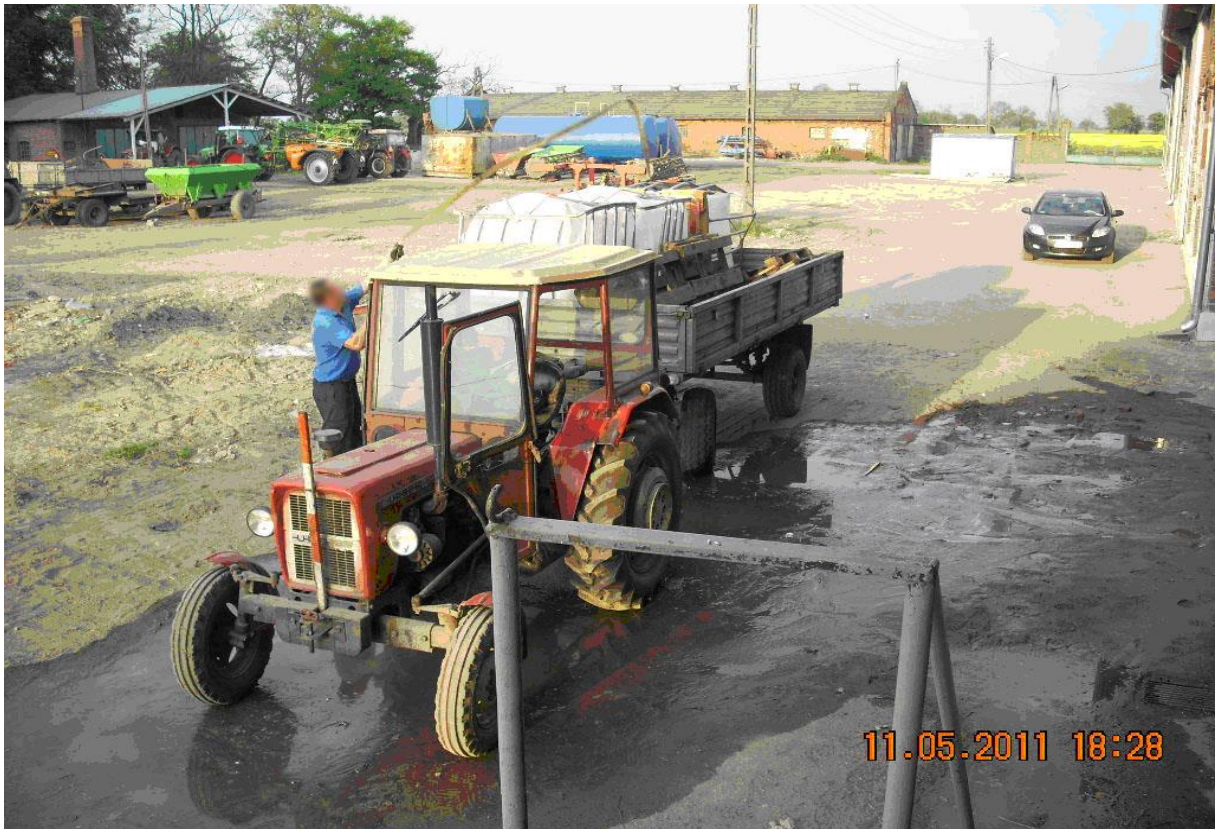
Fot. Nr 1 (wykonana w czasie porządkowania miejsca wypadku)

Poszkodowany, razem z drugim pracownikiem, przewoził na przyczepie – wywrotce trzy plastikowe zbiorniki z wodą, z miejsca czerpania wody na pole (fot. Nr 1). W czasie transportu, wszystkie trzy zbiorniki posadowione na paletach drewnianych, przemieściły się na jedną stronę i oparły o burtę przyczepy – wywrotki. O zaistniałej sytuacji awaryjnej pracownicy poinformowali przełożonego – kierującego pracownikami. Przełożony wydał polecenie pracownikom (dodatkowo zaangażowano trzeciego pracownika), aby ręcznie przesunęli zbiorniki, bez wylewania z nich wody. Po nieudanej próbie ręcznego przesunięcia zbiorników poprzez ciągnięcie, pracownicy postanowili przechylić skrzynię przyczepy - wywrotki. Jeden z pracowników uruchomił silnik i przechylił skrzynię przyczepy – wywrotki na wysokość około 10 cm. Poszkodowany, wraz z drugim pracownikiem, weszli na przechyloną skrzynię przyczepy – wywrotki i ustawiali, poprzez ciągnięcie, przemieszczone zbiorniki. Po ustawieniu zbiorników, jeden z pracowników, zszedł z przyczepy – wywrotki, natomiast poszkodowany poprawiał ustawienie pierwszego zbiornika. Prawdopodobnie, podczas wykonywania tej czynności, przyczepa – wywrotka nagle utraciła stateczność i przewróciła się na bok. (fot. Nr 2). Poszkodowany prawdopodobnie został przygnieciony przez spadające z wysokości zbiorniki z wodą i w wyniku odniesionych obrażeń, zmarł po kilku godzinach w szpitalu.

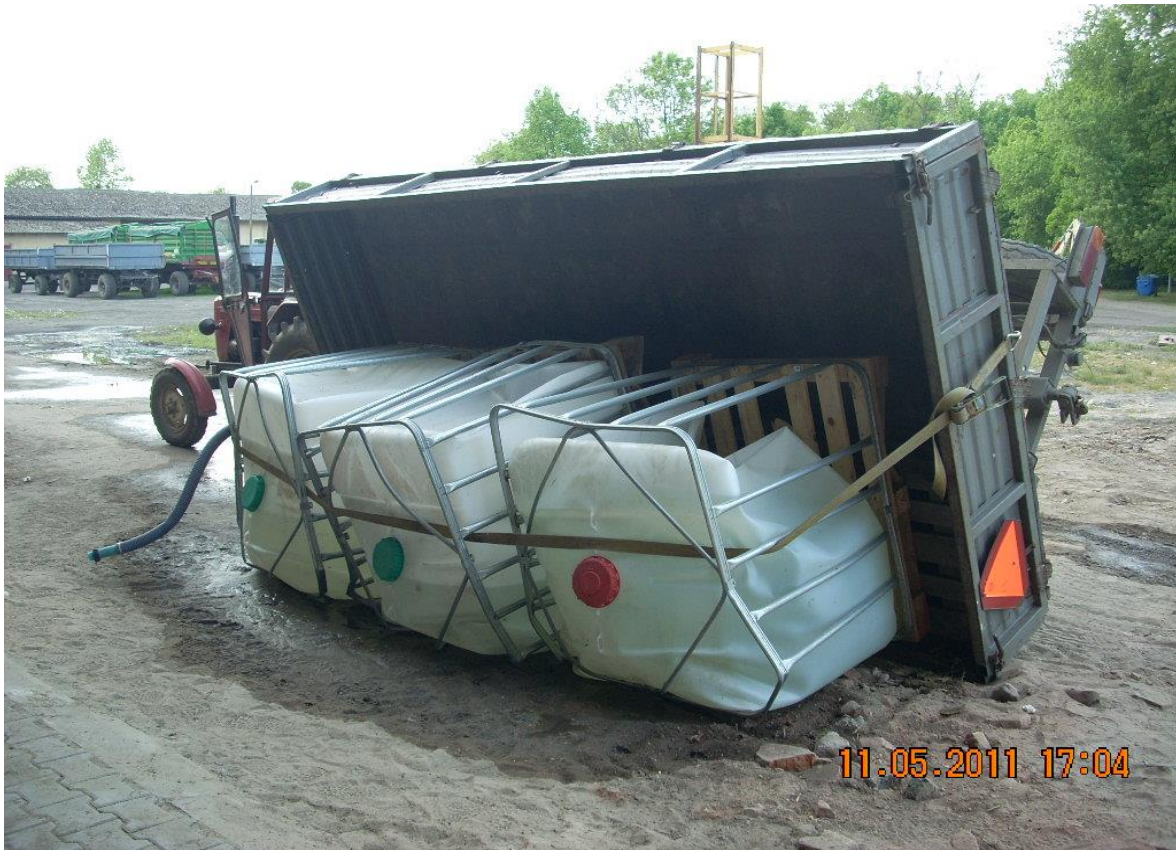
Fot. Nr 3

Transportowany ładunek ustawiono na podwyższeniu wykonanym z luźno ułożonych na podłodze przyczepy euro palet i zabezpieczono jedynie, wzdłuż osi przyczepy, jednym pasem transportowym (fot. Nr 3). Pracownicy nie mieli dostępu do instrukcji bhp dotyczącej prac transportowych podczas transportu wody przy użyciu ciągnika i przyczepy. Ładunki zabezpieczono w sposób przypadkowy nie zapewniając bezpiecznych warunków ich przewozu. W konsekwencji doszło do złamania desek dolnych palet zbiorników i przemieszczenie całego ładunku (fot. Nr 4).
