Okoliczności wypadku.

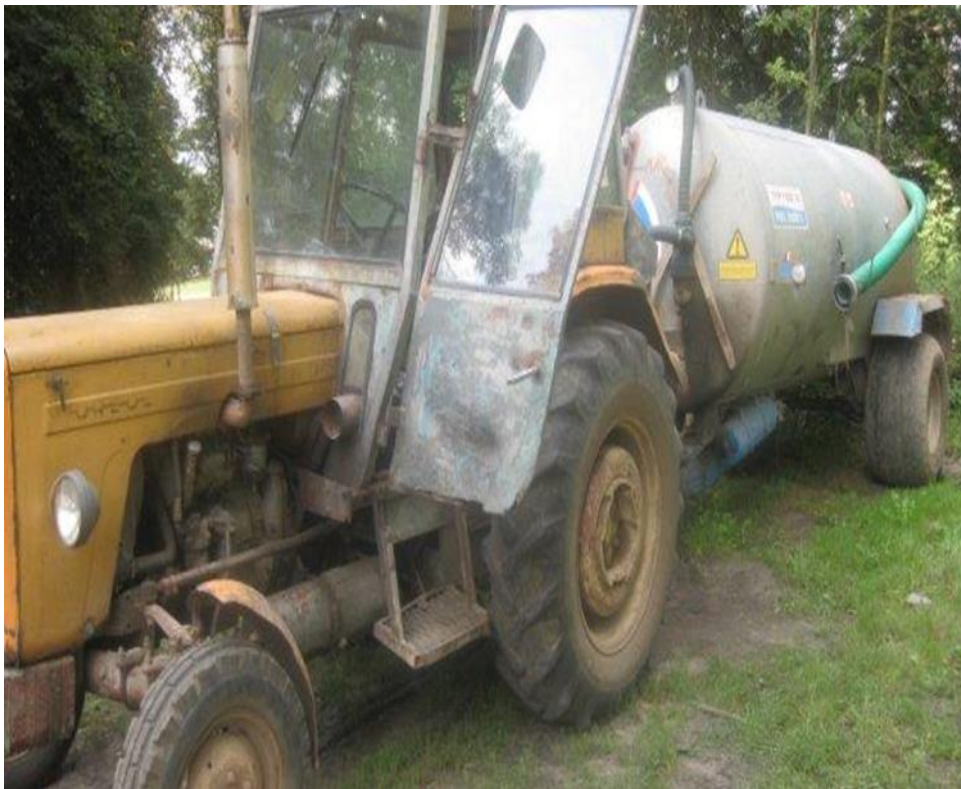
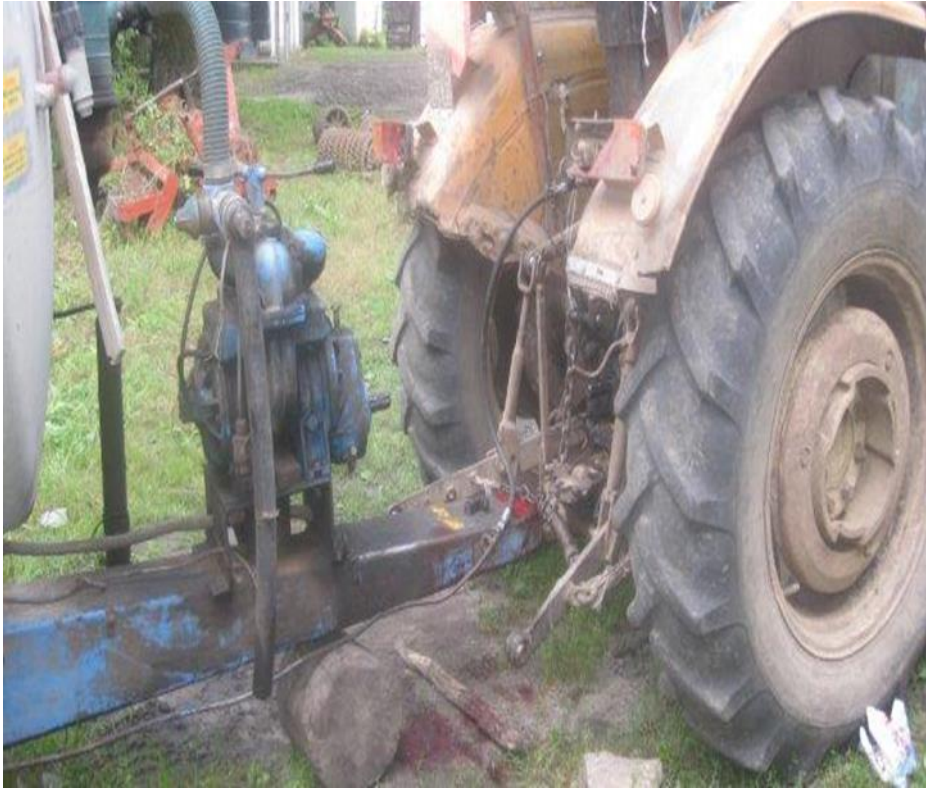
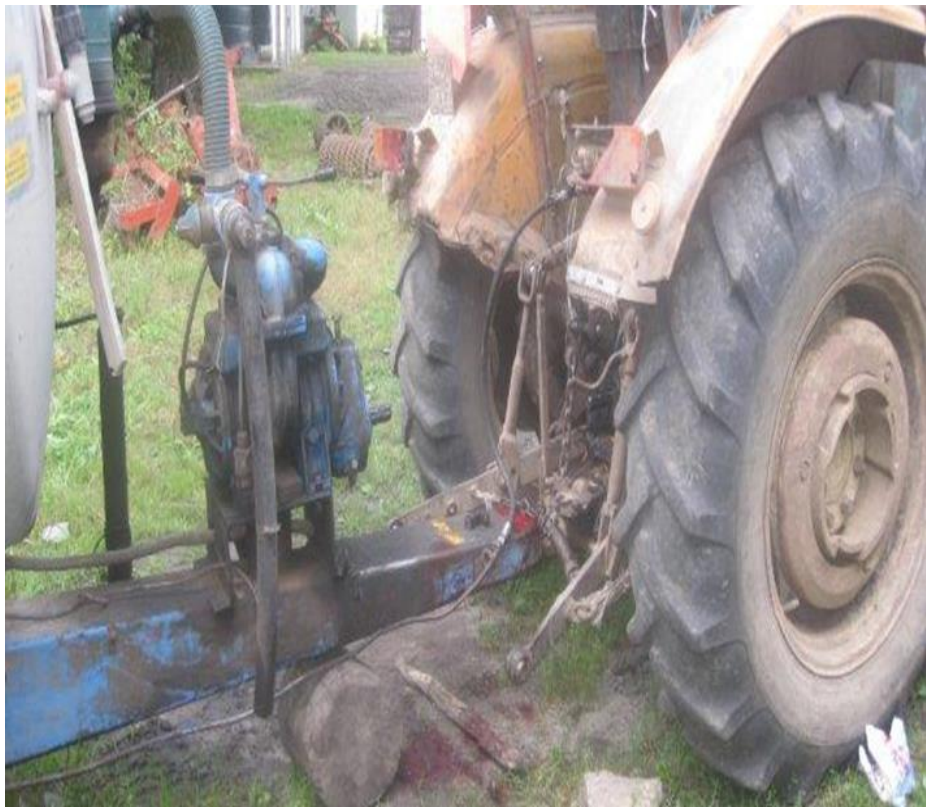
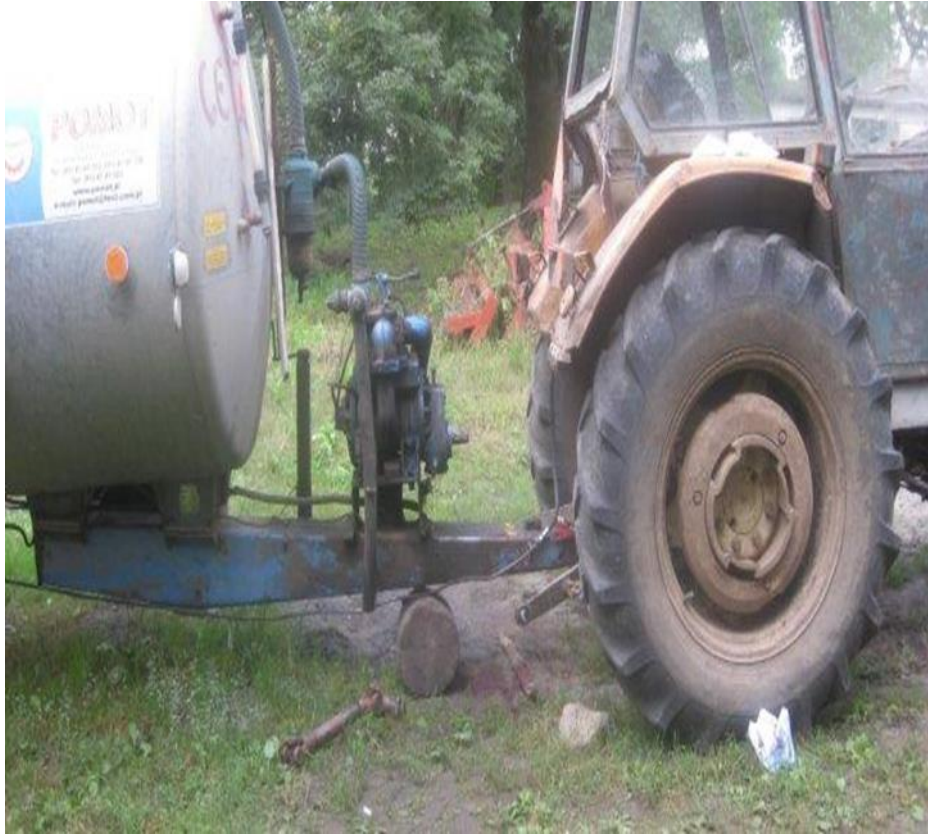
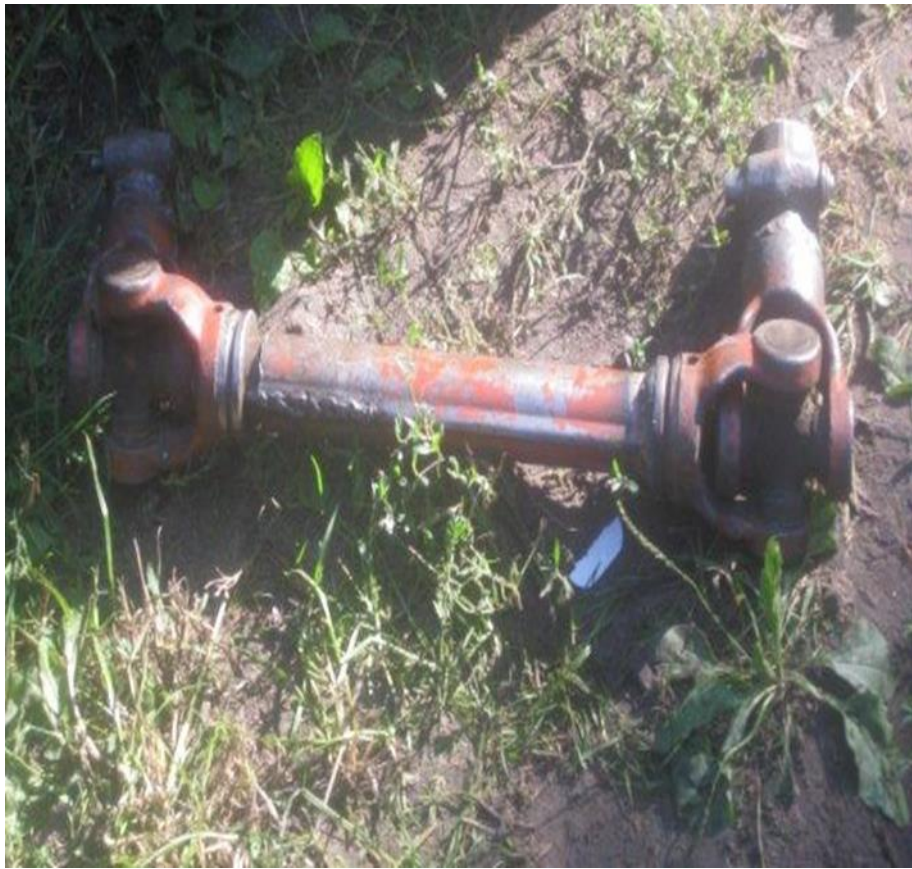
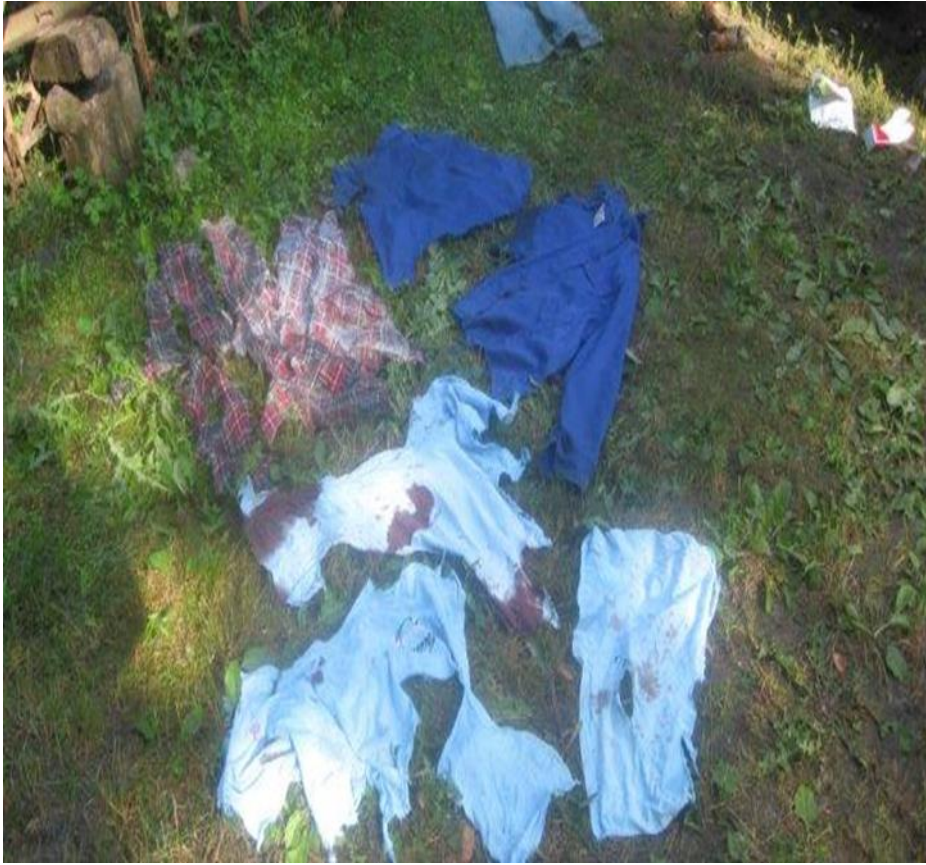
63 – letni traktorzysta (wraz z kolegą) podpinął wóz asenizacyjny do ciągnika URSUS C-360. Po zapięciu beczki, zaczął uzbrajać ciągnik w przewody. Przy podłączaniu przewodu układu hamulcowego pracownik pochylił się nad załączonym wcześniej wałkiem przenoszącym napęd na wóz asenizacyjny (stał po prawej stronie tyłu ciągnika). W pewnym momencie wałek, będący w ruchu pochwycił dolną część rozpiętej bluzy pracownika. Bluza robocza nawinęła się bardzo szybko na wałek i przerzuciła uszkodzonego na lewą tylną stronę ciągnika. Stojący obok kolega szybko wskoczył do kabiny ciągnika i wyłączył napęd wałka. Zawołał następnie innych pracowników i przystąpiono do rozcinania ubrania i uwolnienia uszkodzonego. Przybyły kierownik wezwał pogotowie. Po uwolnieniu uszkodzonego, udzielono mu pierwszej pomocy tamując krew wypływającą z otwartej rany górnej części tułowia. Pogotowie zabrało uszkodzonego do szpitala.

- ◆ Brak osłony wałka
- ◆ Rozpięta i luźna bluza robocza
- ◆ Praca w strefie niebezpiecznej przy włączonym silniku i obracających się elementach

- ◆ Brak osłony na wałku
- ◆ Brak czytelnych piktogramów bezpieczeństwa na wozie asenizacyjnym oraz ciągniku.
